## NATUURSTEEN in het STADHUIS van KLUNDERT.

Deze tekst geeft een kort historisch overzicht van het Stadhuis in de vestingstad waarbij eveneens de herkomst en een beschrijving van de gebruikte natuursteen wordt besproken. Macroscopisch (met het blote oog) vertonen de bouwstenen kenmerkende eigenschappen die over het algemeen door iedereen goed kunnen herkend worden.

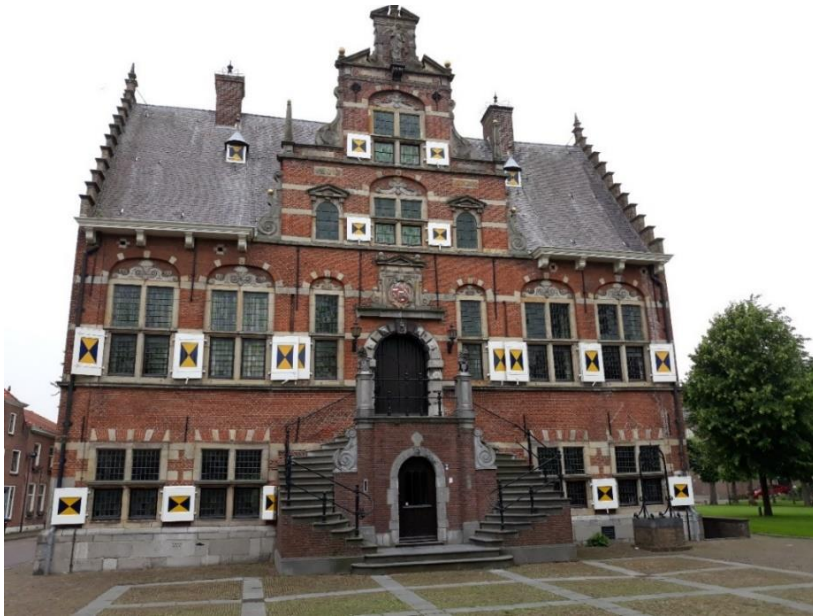
*Fig. 1. Voorzijde met rode 'leijese' baksteen*

Het stadhuis heeft twee trapgevels waartussen een zadeldak met leien is aangebracht. Aan de voorzijde zit rode 'leijese' steen (fig.1). Voor deze bakstenen moest aannemer Pieter Jansz. Mermans waarschijnlijk naar een steenbakkerij aan de rivier de Leie in België. (J. Knook, p. 20)

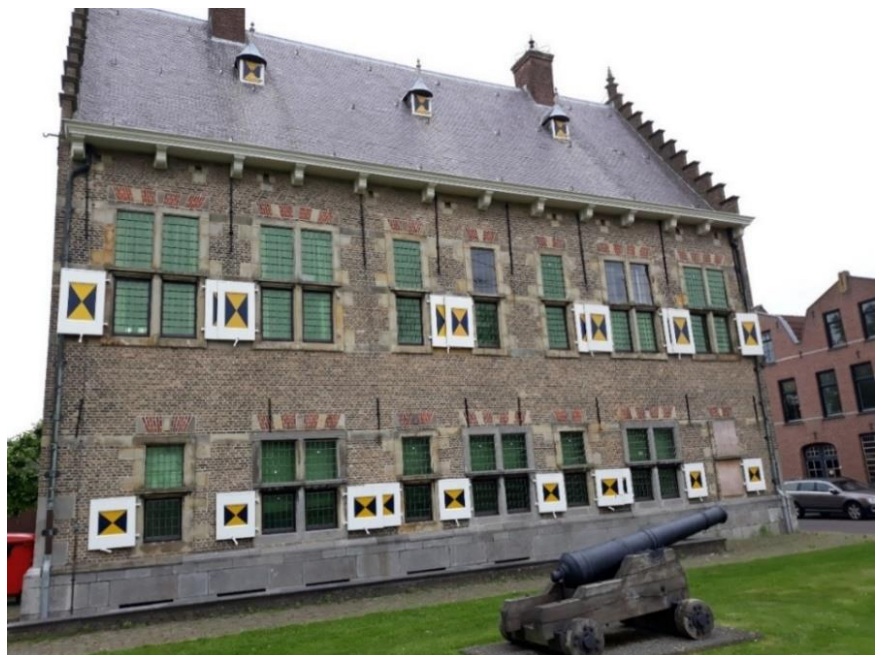
*Fig. 2. Achterzijde met gele 'Ijssel' baksteen*

Aan de achter- en de zijkanten werden gele 'Ijssel' baksteentjes gebruikt, de gele kleur is te wijten aan de kalkrijke polderklei (mededeling M. Duser) die gewonnen werd langs de rivier de Ijssel. De decoraties in de voorgevel zijn van natuursteen, kenmerken van de Vlaamse renaissancestijl. De houten vensterluiken zijn geschilderd in Nassaukleuren; geel en blauw in een witte omlijsting. (Fig.2)

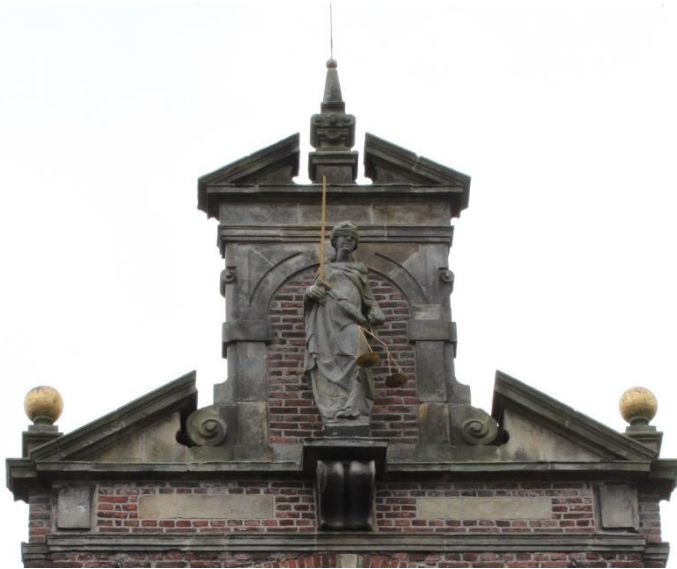
*Topgevel: Justitia met zwaard en weegschaal*

Het stadhuis werd voorzien van symbolen van gezag; het Justitia beeld in de topgevel tussen 2 gebroken fronten, geeft aan dat rechtspraak behoorde tot de bevoegdheden van het stadsbestuur.

Boven de ingang, die voorzien is van een bordes met twee toegangstrappen ziet men een rijkelijk versierde zandstenen topgevel waarin hoek- of klauwstukken, vrijstaande pilaren (obelisksen) en 2 goudgekleurde zandstenen bollen.

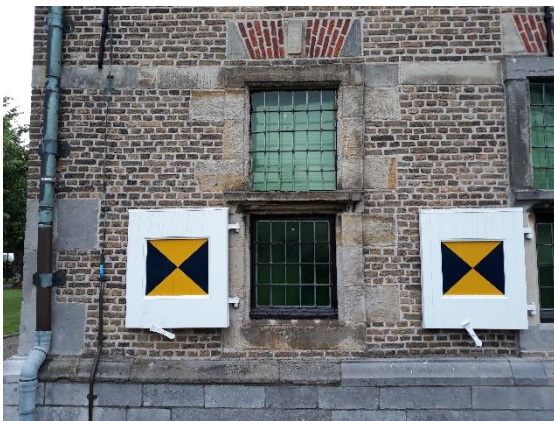
*Fig. 3. Kloostervenster, voorzijde stadhuis*

De voor- en achtergevel van het stadhuis zijn voorzien van **kloostervensters** (Fig.3), dat zijn twee vensters die ongeveer dezelfde grootte hebben en waarbij het onderste venster voorzien is van een vensterluik.

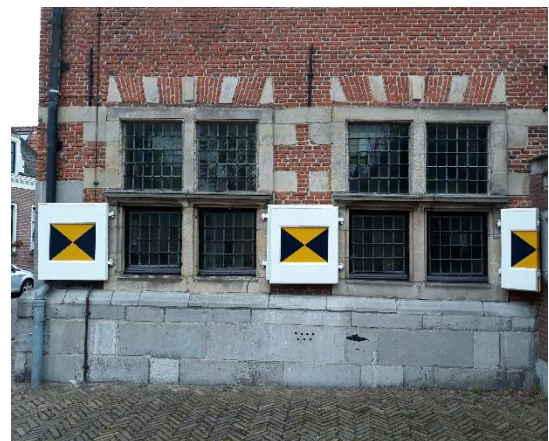
*Fig. 4. Kruisvenster, voorzijde stadhuis*

De overige vensters in beide gevels zijn hebben een **kruisvenster** (Fig. 4.).

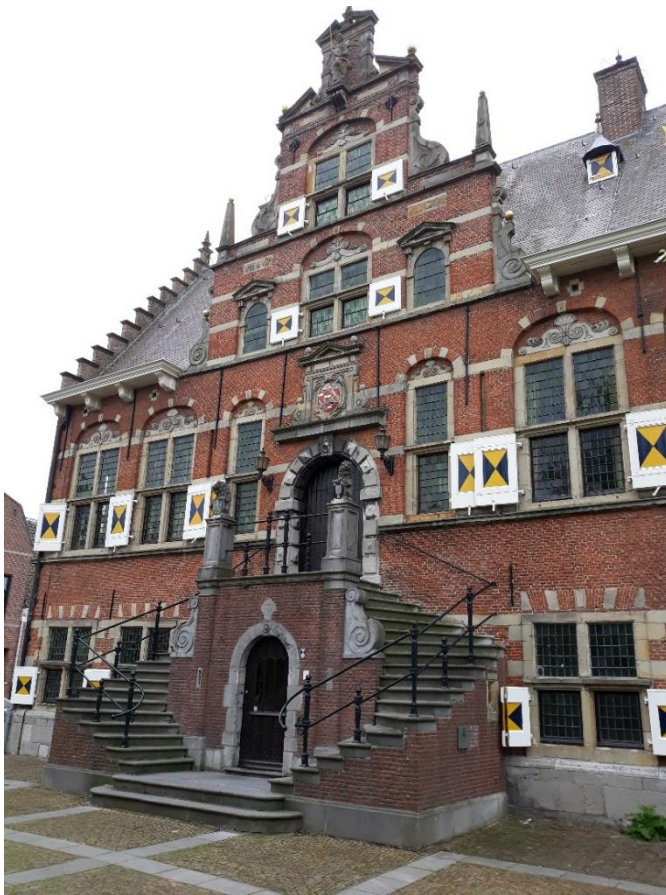
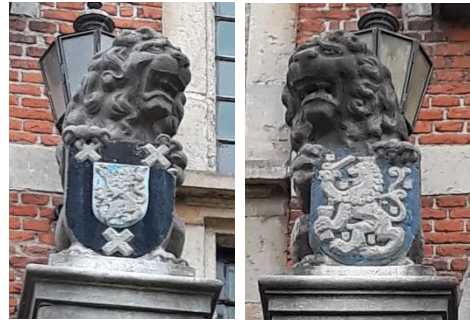
De schilddragende leeuwen op de ballustrade dragen respectievelijk het wapenschild van Klundert (L) en Noord-Brabant (R)

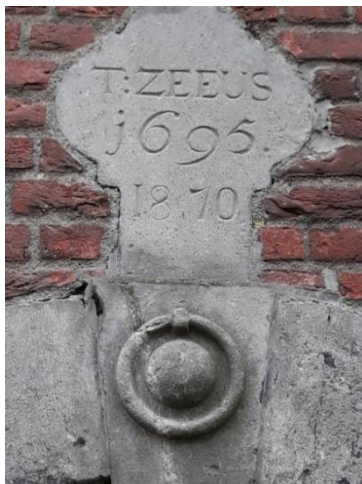
*Fig. 5. 1695, restauratie door burgemeester Jakob Zeeus*

Boven de benedendeur, tussen de bordestrap, staat wanneer burgemeester Zeeus (1686-1718) de trap liet restaureren. Het tweede jaartal is waarschijnlijk van een tweede restauratie. (Fig. 5)

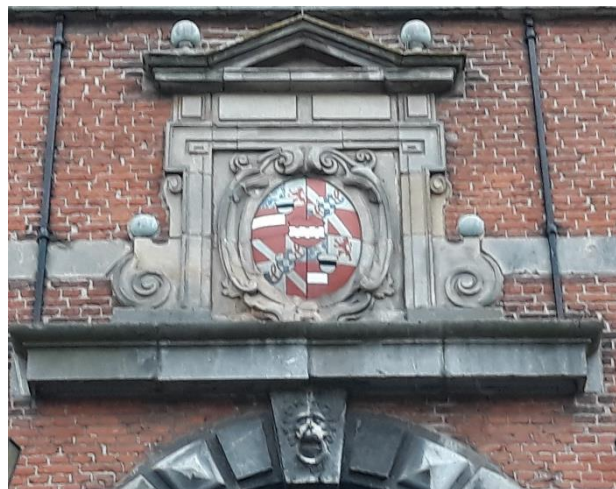
Boven de hoofddeur ziet men de "Cartouche" of ovale wapenbord van Prins Maurits, omgeven door sierlijke krullen. (J. Knook, p.12)

*Sierlijk omgeven wapenbord van Prins Maurits*

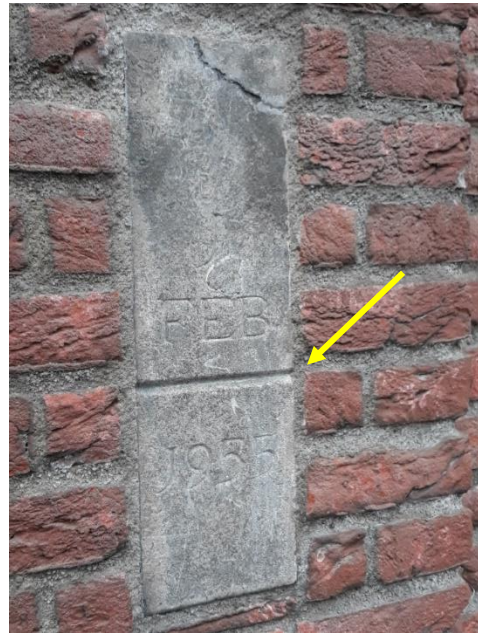
Naast de beneden deur geeft een merkteken aan hoe hoog het water stond op 1 februari 1953, toen door springvloed en storm de dijken doorbraken en veel polders overstroomden. Zeventien inwoners uit Klundert kwamen tijdens deze ramp om het leven. (J.Knook, p. 4)

*Waterniveau tijdens de watersnood.*

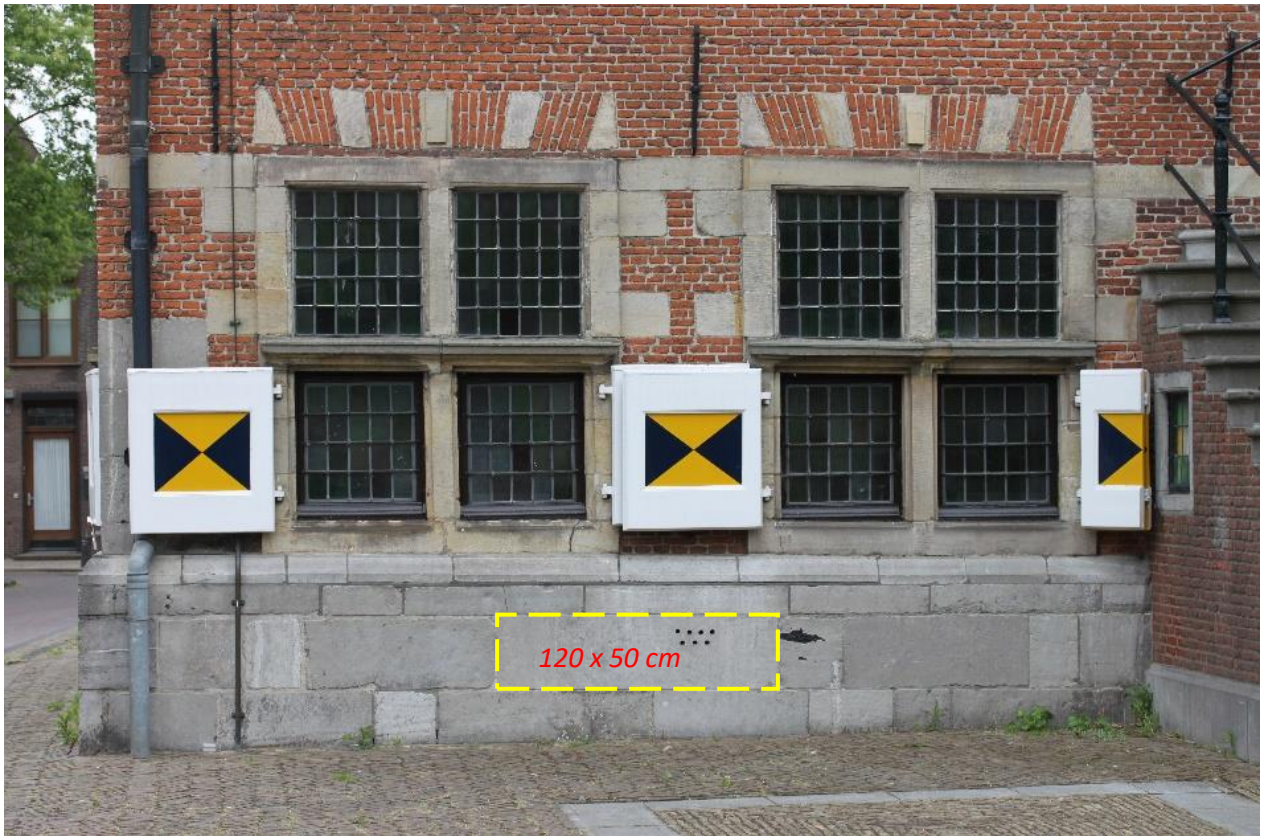
*Fig. 6. Voorzijde: Onderbouw en plintlijst in Maaslandse kalksteen*

Voor de ondermuur en de plintlijst van het stadhuis werd **Maaskalksteen** gebruikt, ook wel gekend onder de naam **Namense steen**. (Fig.6)

Tijdens het Viseaan, ca. 340 miljoen jaar geleden, werd in een ondiepe tropische zee een dik pakket van deze kalksteen afgezet. Dit gesteente heeft een grote variatie in uiterlijke kenmerken waarvan kleur, structuur en formaat erg verschillend van elkaar kunnen zijn. Zo werden bij de bouw van het stadhuis grote blokken Maaskalksteen (120 x 50 cm) gebruikt. (Michiel Duser et al, p.415)

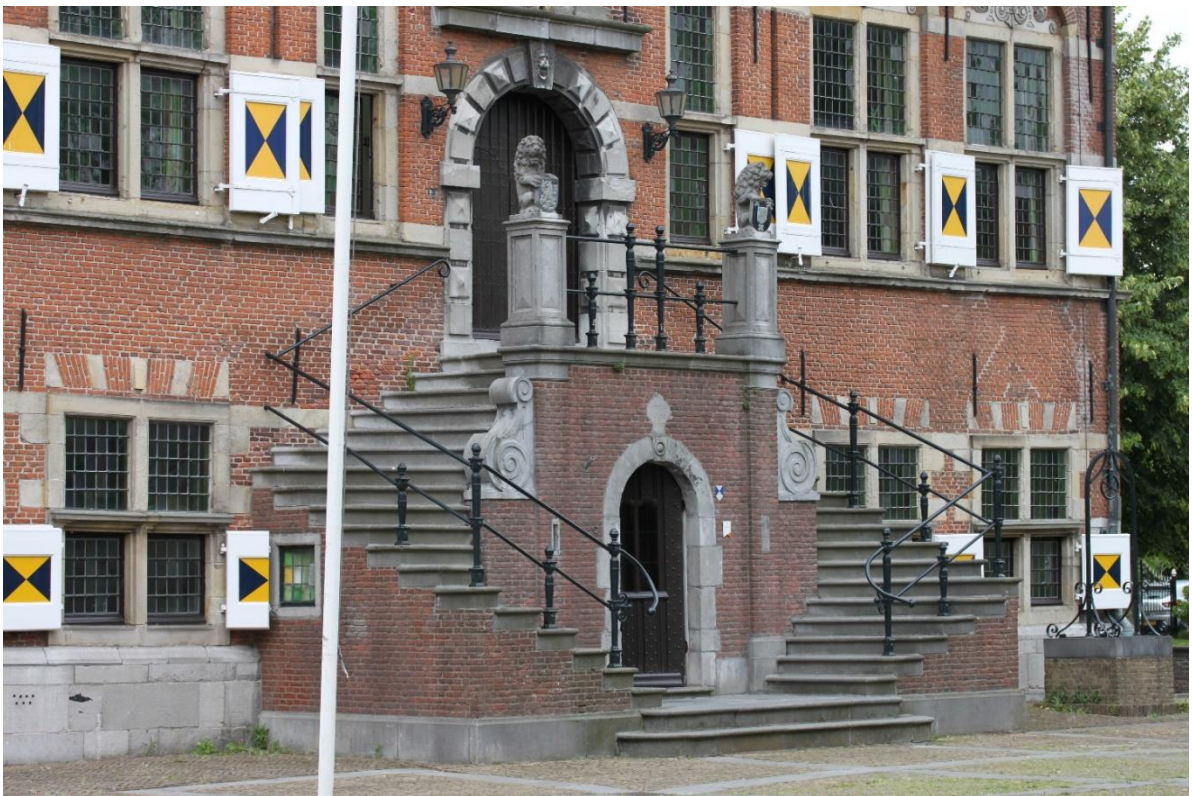
*Fig. 7. Deuromlijsting, voluten en konsolen in Maaslandse kalksteen*

Maaskalksteen is een typische parementsteen, maar wordt ook veel gebruikt voor deur-en raamomlijstingen, grote hoekstenen (muurkettingen), portalen, sokkels en waterlijsten. (Fig. 7)

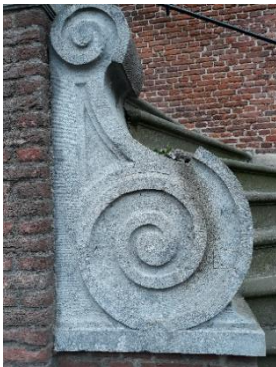
*Voluten in Maaskalksteen*

*Voluten* zijn krulvormige- of spiraalvormige sierelementen die bijvoorbeeld aan weerszijden van een deur, venster, poort of in een rijkversierde voorgevel kunnen voorkomen.

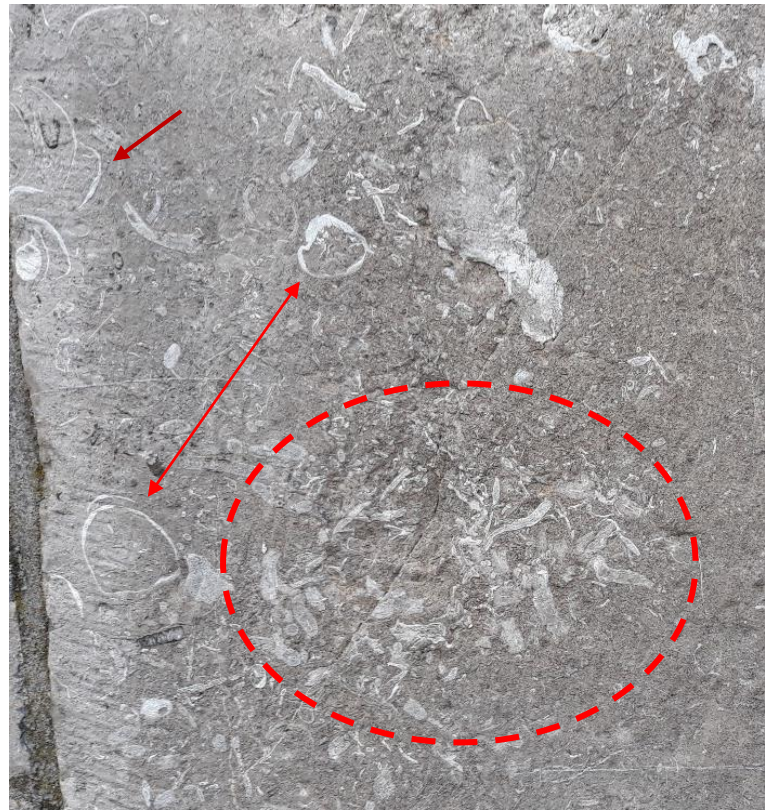
*Fig.8. Parementsteen: Namense steen met fossielen, schelpen (brachiopoden) en koralen (type siphonophyllia)*

Namense steen (fig.8) is grover van korrel, met grotere schelpen (brachiopoden) en slakken (gastropoden).

Bovendien bezit deze steen, in tegenstelling tot de Maaskalksteen, minder spleten of scheuren.

Door verwerking vertoont de Namense steen een grauwgrijze kleur.

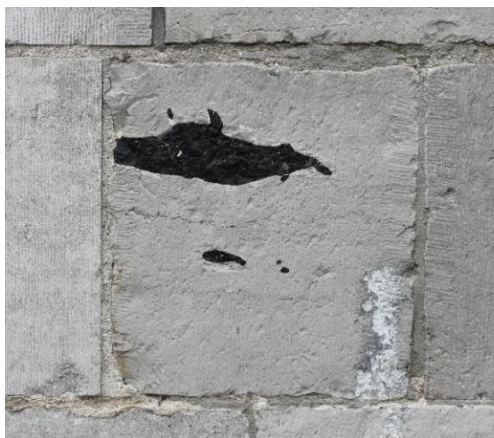
*Parementsteen voorzijde stadhuis  
Maaskalksteen waarin chert (L= 24 cm)*

Een minder voorkomend kenmerk van Maaskalksteen zijn de dof- tot pektzwarte inclusie's : **chert** genoemd (verkiezeling van organische koolstof) ,die als kleine stippen, knollen of als een langgerekt grillig patroon in de steen aanwezig kunnen zijn. (Dreesen R. et al, p.182)

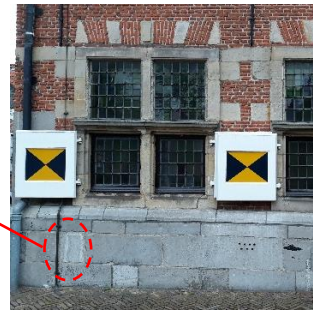
*Fig. 10. Maaskalksteen met stromatolieten, 'geplaatst tegen het groefleger'*

Het derde en laatste algemene kenmerk dat hier wordt besproken zijn de onregelmatig golvende **laminieten** of **stromatolieten** die voorkomen in Maaskalksteen. Dit is wel een heel bijzonder kenmerk want deze 'algenmatten' zijn afkomstig van kleine rifachtige structuren die zich ontwikkelden in een ondiepe warme zee (Fig.10) (Michiel Duser et al, p. 414)

Zeer fijn wit gelamineerde bandjes die golvend, maar toch evenwijdig aan elkaar lopen; kenmerken van stromatolietische Maaskalksteen.

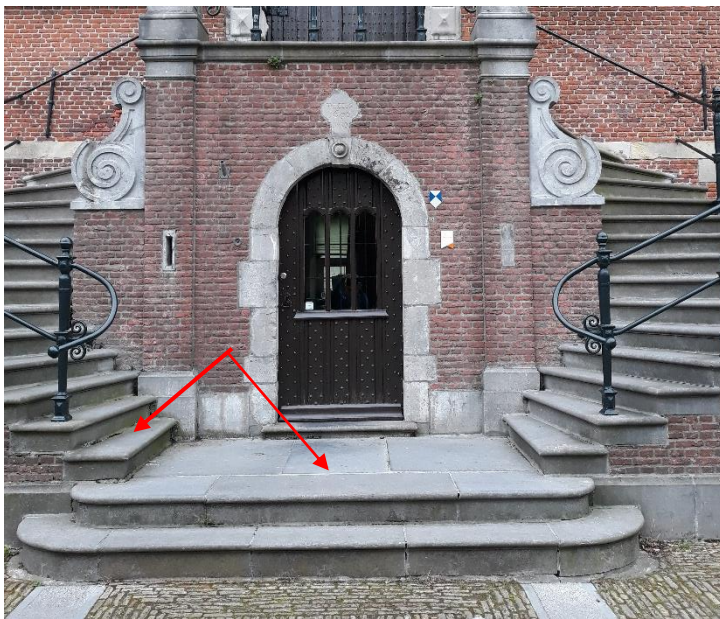
*Fig. 12. Bordestrap in Petit Granit*

De dubbele bordestrap en de treden zijn uitgevoerd in donkergrijze blauwe hardsteen (Fig. 12) ook wel **crinoïdenkalksteen** genoemd. Karakteristiek voor dit gesteente zijn de vele glinsterende crinoïdenresten (zeelies) en geoden die zijn opgevuld met witte calciet (Fig. 13).

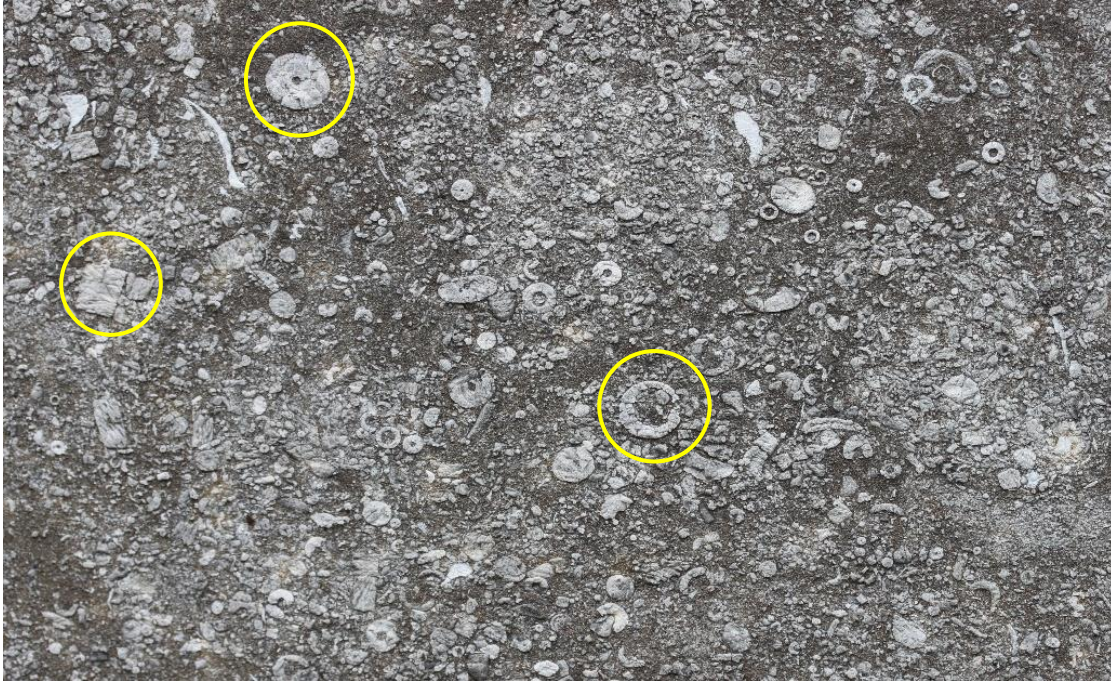
*Fig. 15 Petit Granit du Bocq met crinoidenstengels, zijkant trede bordestrap*

Een variant van de Petit Granit is de *Petit Granit du Bocq* die donkerder van kleur is, ruwer aanvoelt en waarin kleine solitaire koralen zitten die soms in reliëf kunnen uitsteken. (Fig. 15)

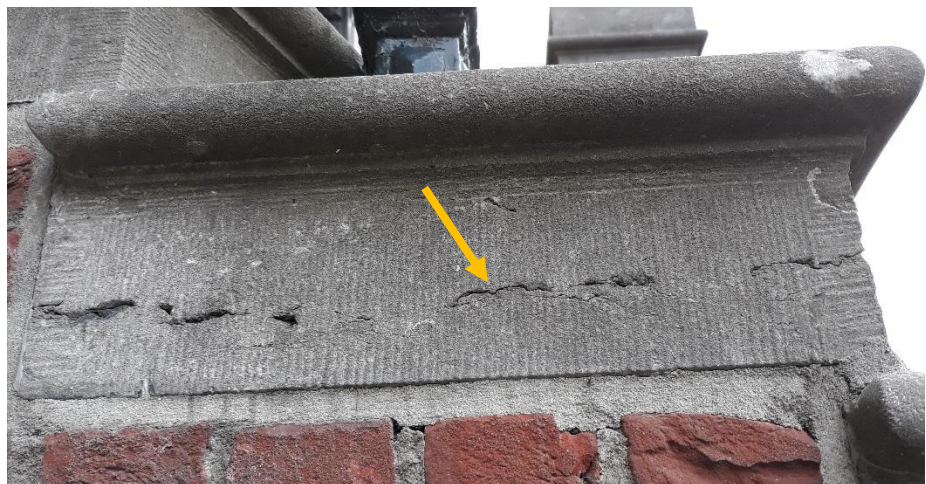
*Fig. 16. Stylolieten in Petit Granit du Bocq, buitenkant bordestrap.*

Petit granit du Bocq met gefrijnd oppervlak en randslag waarin duidelijk zichtbare stylolieten, veroorzaakt door drukoplossing. (Fig.16)

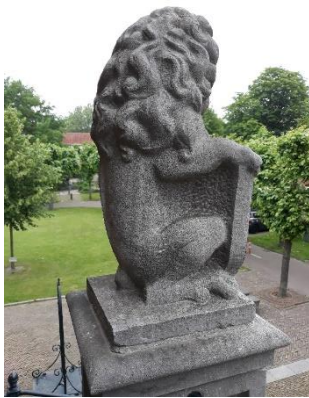
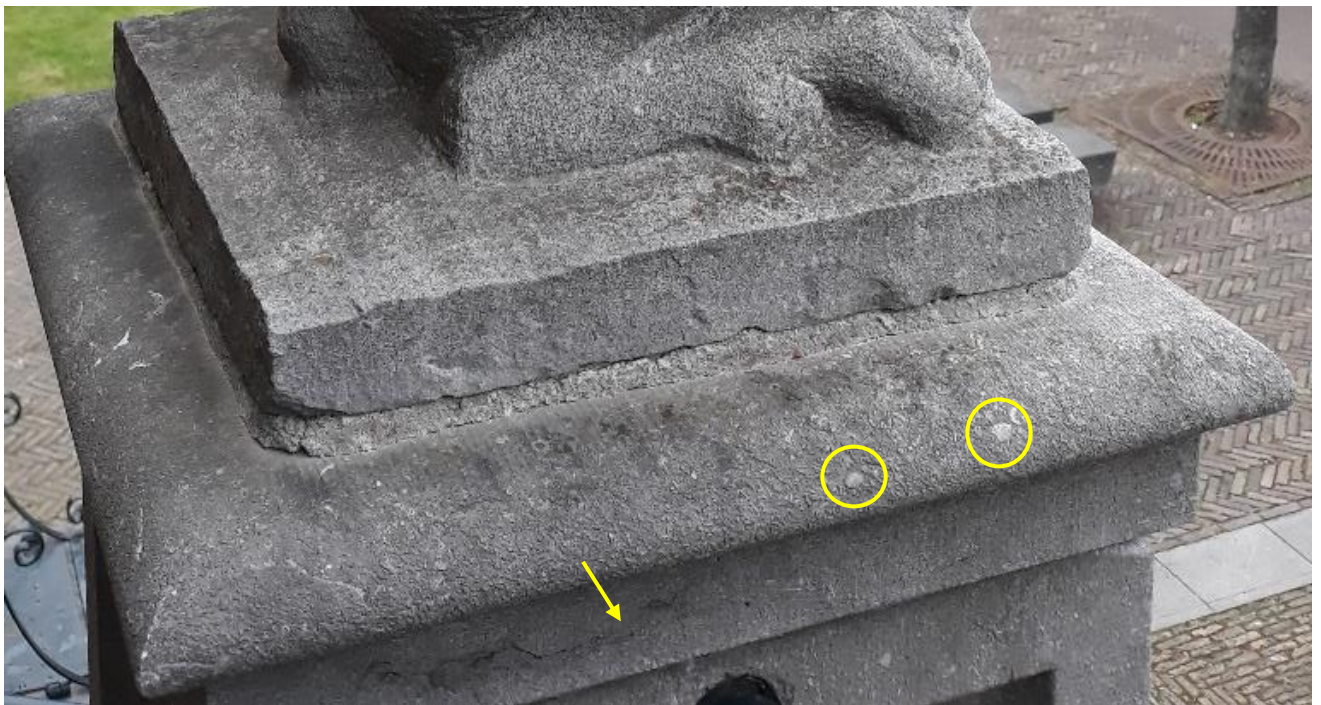
*Fig.17 Styloliet en crinoïden in de sokkel en gesculpteerde leeuw- Petit Granit du Bocq.*

Bij de restauratie van de voorgevel in 1952 werden opnieuw de twee leeuwen op een sokkel aan het bordes geplaatst. Bemerkt de stylolieten in de sokkel en de crinoïden in het beeld (Fig. 17) wat kenmerkend is voor Petit Granit du Bocq.

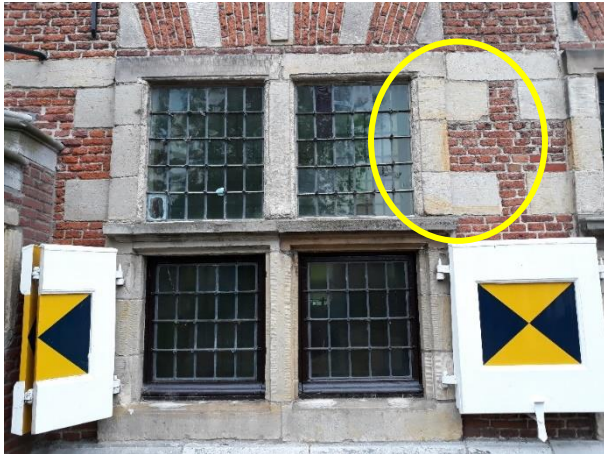
Fig. 18 Kruiskozijs in Obernkirchener zandsteen met Liesegangringen.

Klooster- en kruiskozijnen van het stadhuis werden uitgevoerd in dit type natuursteen, klaarblijkelijk ook gebruikt in de speklagen.

Opvallend zijn de roestbruine vlekken en strepen die tevoorschijn komen in de steen, dit verschijnsel noemt “*Liesegangringen*”. (Fig. 18)

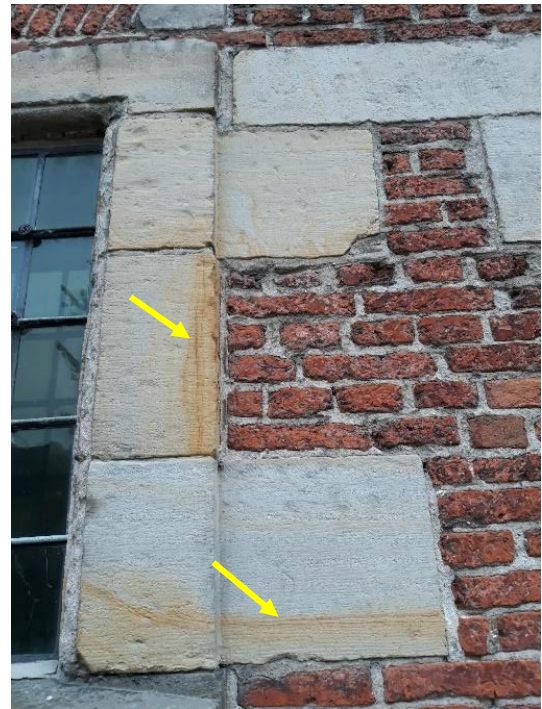
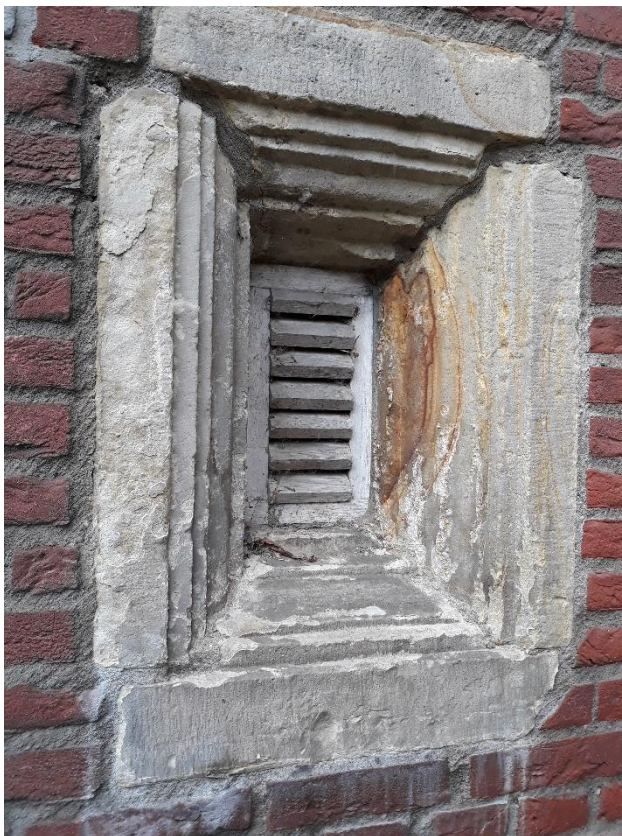
Kozijn met ‘luchtgat’ in het voorportaal van de gavangenis.

Geelgrijze zandsteen met roestbruine ‘liesegangringen’ en met paarse schijn, kenmerken van de Obernkirchener zandsteen.
