Schade aan Blauwe Hardsteen in een oprit te Brustem

Het betreft het onroerend goed van de Heer Jona Lenaers en Mevrouw Kristina Hendrickx, gelegen te Geelstraat 34 te 3800 Brustem (Sint-Truiden).

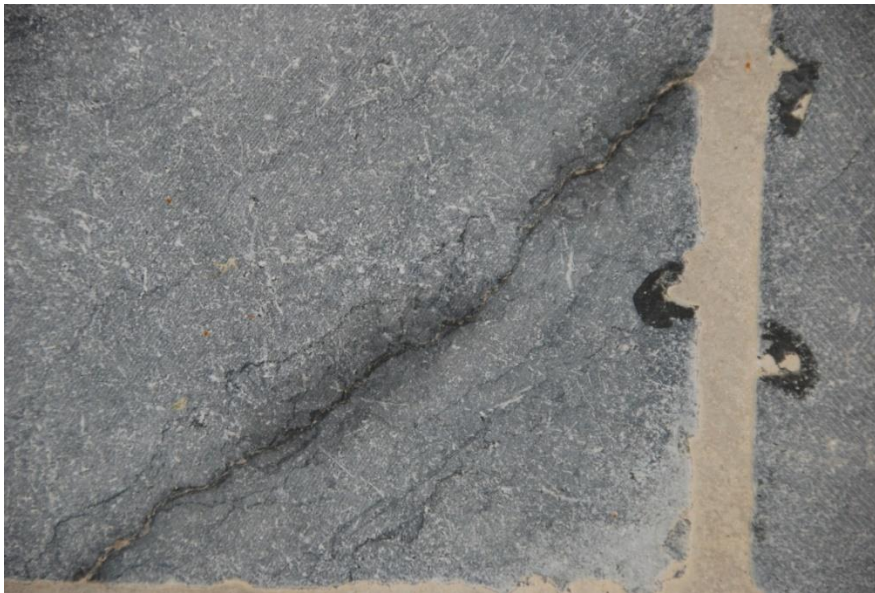
Figuur 2. Korrelig uitzicht van een bioklastische kalksteen of grainstone, met talrijke fijne kleihoudende voegjes volgens de oorspronkelijke lagenopbouw van het sedimentair gesteente (diagonaalswijs in beeld). De donkere verkleuring langs de belangrijkste voeg wijst op vochtabSORPTIE en risico op barstvorming.

De randen van de platines zijn ongelijk en soms met de hamer afgeklopt (cf. de halfronde schelpvormige breukvlajes in fig. 2), dit om een rustiek uitzicht te bekomen. Deze 'ruwe' behandeling in de steenzagerij heeft geen zichtbare aanleiding gegeven tot breuken en wijst er toch wel op dat de grainstone intrinsiek een stevige steen is.

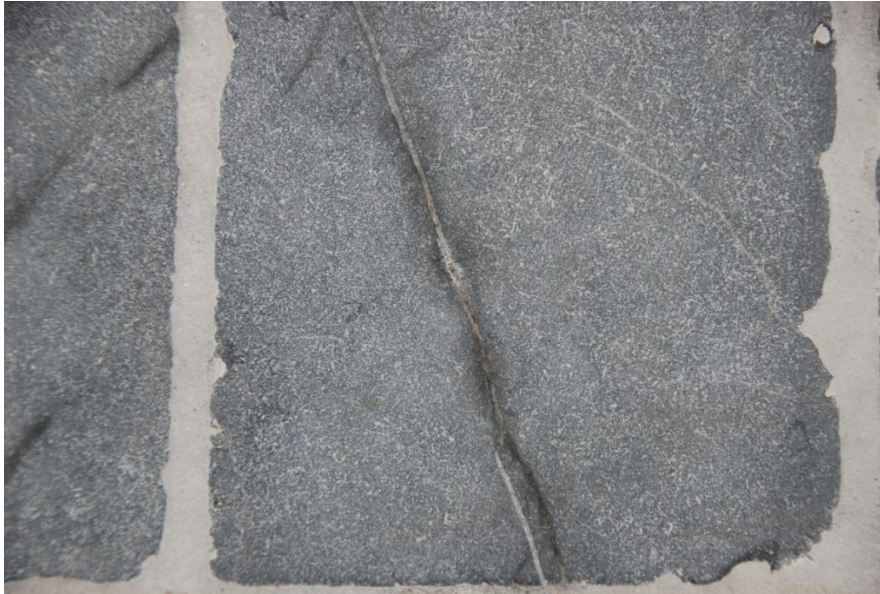
Figuur 3. Grainstone met een fijne witte calcietader die volgens een hoek van ca 60° staat op de kleiige voegen (herkenbaar als korte donkergrijze streepjes). De calcietader vertoont kleine tektonische verspruingen, maar wordt gevolgd door een halfopen barst die meer rechthoekig verloopt, herkenbaar aan de donkere verkleuring door vochtabsorptie.

De ‘blauwe steen’ van de oprit bestaat uit platines van eenzelfde steensoort, een korrelige kalksteen of grainstone. Op de foto’s vallen de kleine witte puntjes tegen een blauwgrijze achtergrond op. Er komen concentraties van fijne grijze streepjes voor die overeenkomen met kleiige insluitels in de vorm van voegen volgens de richting van de sedimentaire gelaagdheid die door tektonische compactie licht zijn gestyloliteerd. De grotere zwarte lijnen bevatten meer klei en zijn potentieel zwakke plekken waarlangs vloeistoffen kunnen worden opgenomen en barsten gevormd (Fig. 2). De grainstone wordt doorkruist door fijne millimetersbrede calcietaders die schuin op de gelaagdheid staan en soms ook zwaktezones zijn waarlangs vochtinfiltratie plaatsvindt en gebeurlijk barsten kunnen optreden (Fig. 3).

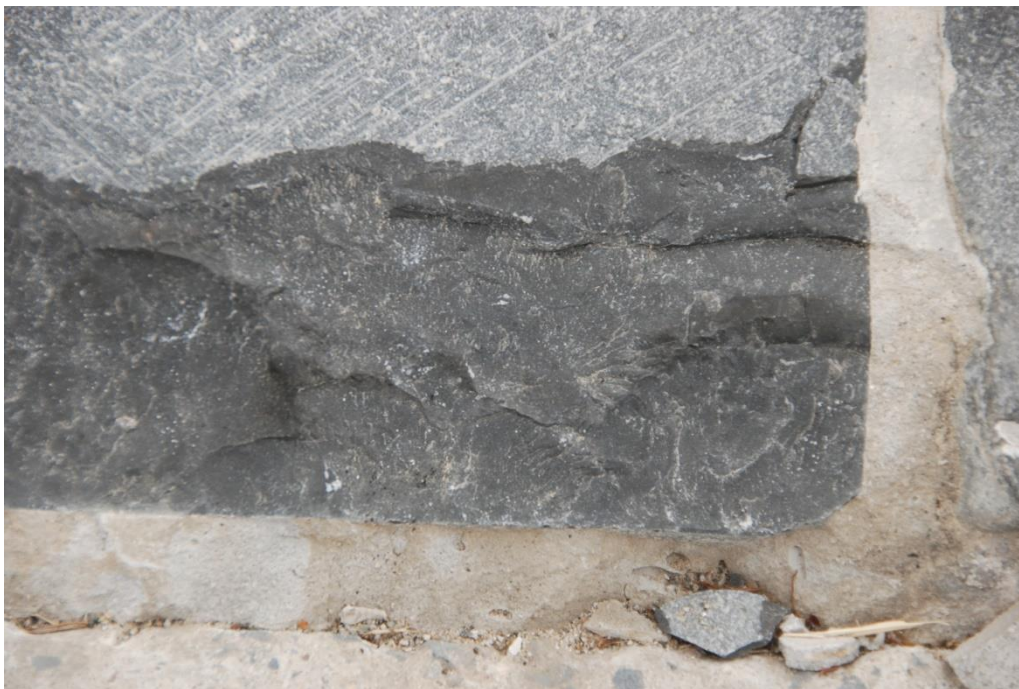
Figuur 4. Donkergrijze boord van een platine die overigens in grainstone is, met tijdens het doorzagen afgesprongen schubben, wijzend op een verkiezeling of chertlaag, frequent als insluitsel voorkomend in kalksteen, maar normaliter als steenafval beschouwd.

Uitzonderlijk is het voorkomen van dofzwarte verkiezelingen of chert (Fig. 4). Chert insluitsels komen weliswaar regelmatig voor in organoklastische kalksteen maar worden in de bouwsteen normaliter geweerd.

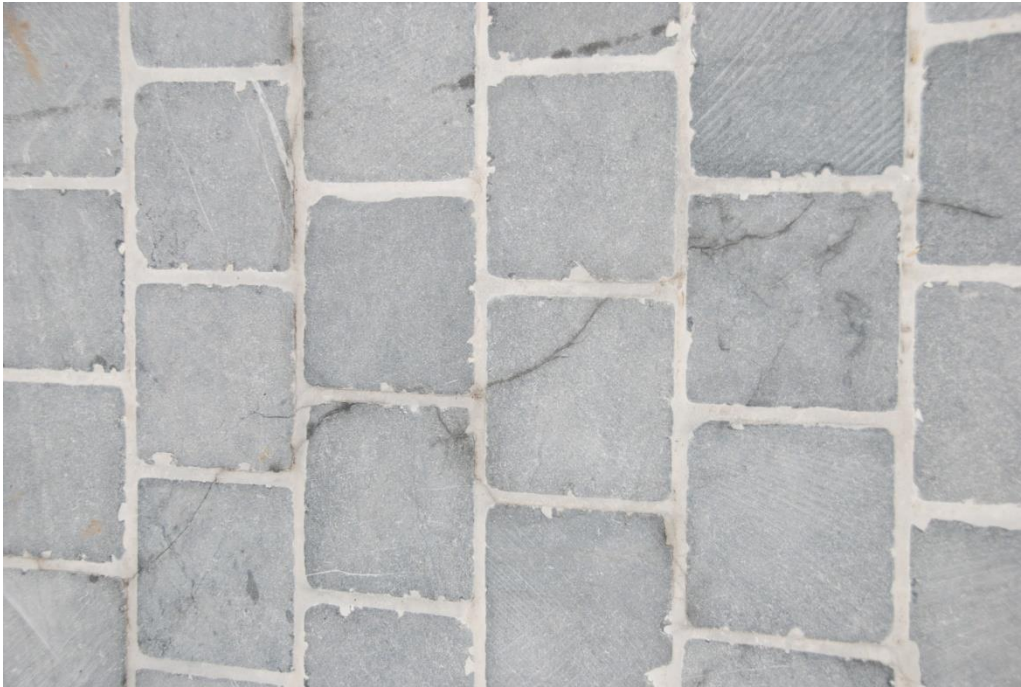
Figuur 5. Overzicht op een deel van de oprit met gebarsten platines die oplijnen van links onder naar rechts boven, herkenbaar aan de donkere lijnen, met ook breukjes in de voegmortel. Dit wijst op breuk na extra belasting door voertuigen volgens vooraf bestaande zwaktezones.

Een aantal platines van de oprit zijn gebarsten. De barsten lijken door te lopen tussen aanpalende platines, zodat we veronderstellen dat ze er niet oorspronkelijk waren en pas tot uiting zijn gekomen na het berijden, t.t.z. door bijkomende belasting van de platines (Fig. 5). Het is uiteraard de bedoeling dat platines van blauwe steen bestand zijn tegen berijden en gevrijwaard blijven van breuk. Dit leidt tot de hypothese dat deze blauwe steen voorbeschikt is om te barsten en dat er patronen voorkomen met discontinuïteitsvlakken die het breken vergemakkelijken. Dit lijkt wel degelijk het geval te zijn.

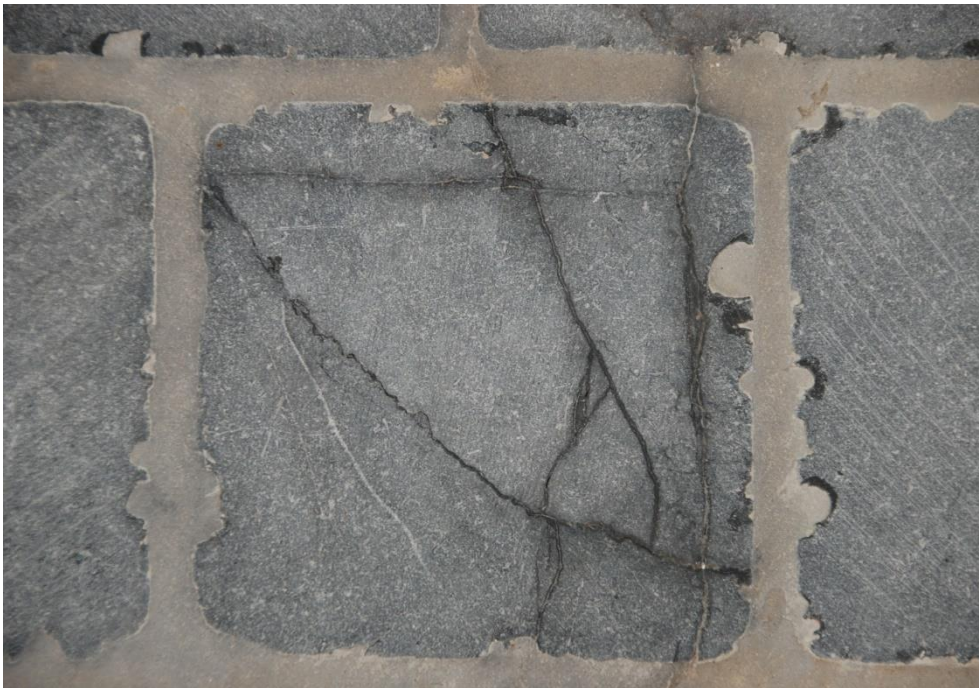
Figuur 6. Kenmerkend patroon van barsten in een platine, klaarblijkelijk gestuurd door de tektonische vervorming die het gesteente heeft ondergaan en die ook wordt gevolgd door de fijne witte aders (van boven naar onder en van links boven naar rechtsonder in een patroon van geconjugeerde richtingen die een hoek van ca 37° maken).

De barsten treden niet willekeurig op maar worden geleid door bestaande structuren: tektonische voegen (Fig. 6), calcietaders (Fig. 7) en gelaagdheidsvlakken (Fig. 8). Net als de calcietaders gaan de recente barsten dezelfde tektonische richtingen volgen, dikwijls in geconjugeerde sets die hoeken rond 37° maken, wat veronderstelt dat er initieel al een stel microbarsten aanwezig is (Fig. 6). Anders zouden de nieuwe barsten niet kunnen reageren op een tektonisch drukveld dat in de huidige configuratie uiteraard niet meer aanwezig is. Inspectie van het gesteentemonster (Fig. 1) heeft duidelijk gemaakt dat er inderdaad zeer fijne submillimetrise barsten aanwezig zijn, die water kunnen opnemen, daardoor onder lagere druk kunnen bewegen, of ook door vorst-dooi cycli kunnen verwijden en kapotspringen. De calcietaders vullen barsten die zijn ontstaan tijdens de tektonische vervorming wanneer het gesteente zich nog op grote diepte bevindt. Bij goede steen zijn deze dicht en zonder effect op de druktechnische eigenschappen van de steen.

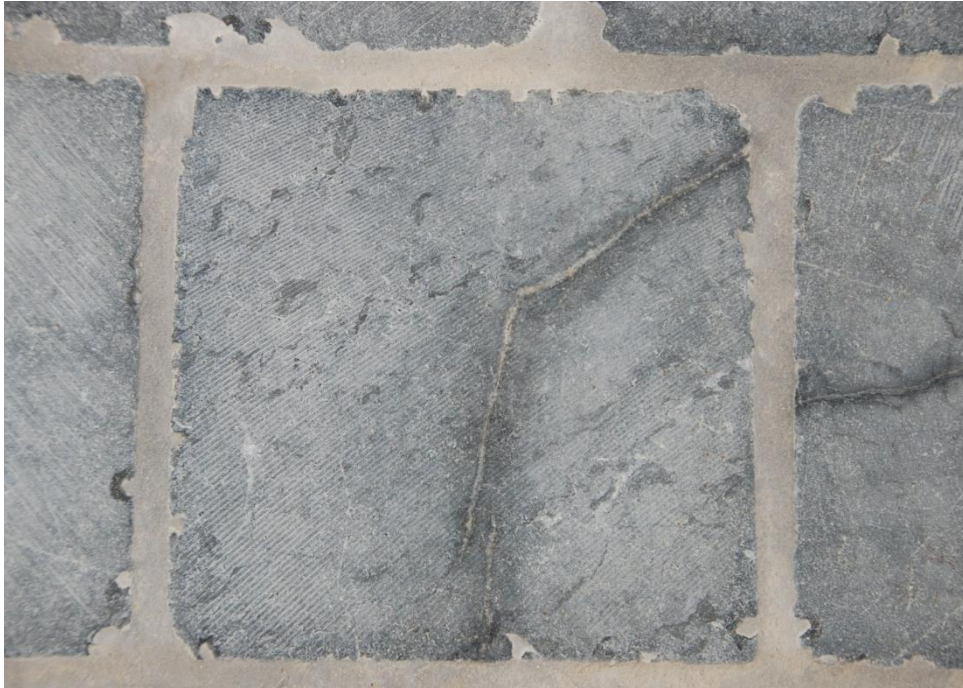
Figuur 7. Platine in grainstone met kleine flasers van meer kleihoudende laagjes die overeenkomstig de interne gelaagdheid van het gesteente van rechtsboven naar linksonder zijn georiënteerd en met een geknikte witte calcieterader die deels de gelaagdheid volgt en deels daar een scherpe hoek mee maakt (van boven naar onder in beeld). Deze ader is niet gebarsten op macroschaal maar vermoedelijk wel op microschaal, te oordelen aan de donkere verkleuring door vochttopslorping rondom dit adersysteem.

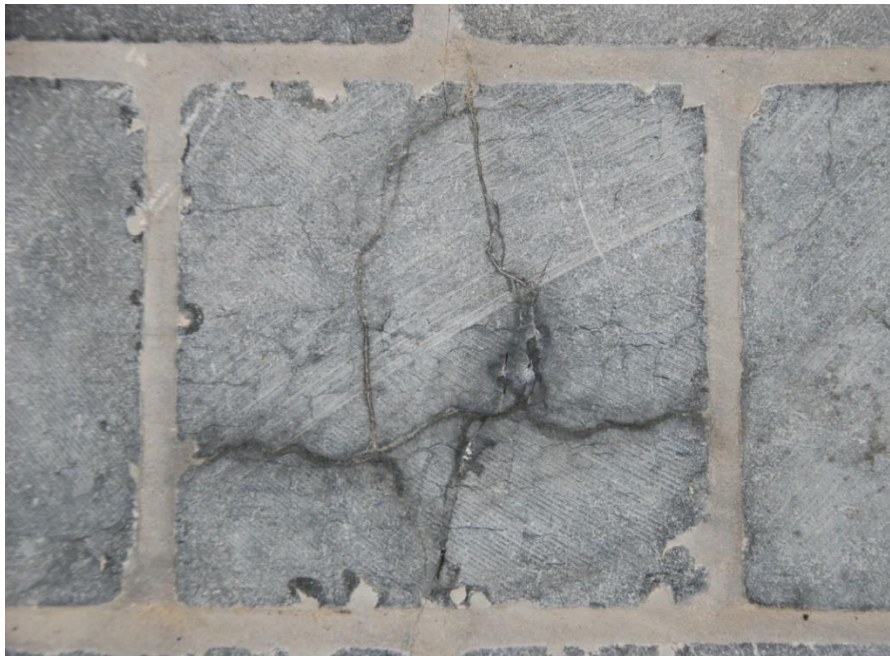
Figuur 8. Platine met een dubbel barstenpatroon, vooreerst de tektonisch gestuurde barsten in een geconjugeerde set dat van boven naar onder loopt, maar eveneens een barst met ondulerend verloop volgens een meer kleiig gelaagdheidsvlak, van links naar rechts in beeld.

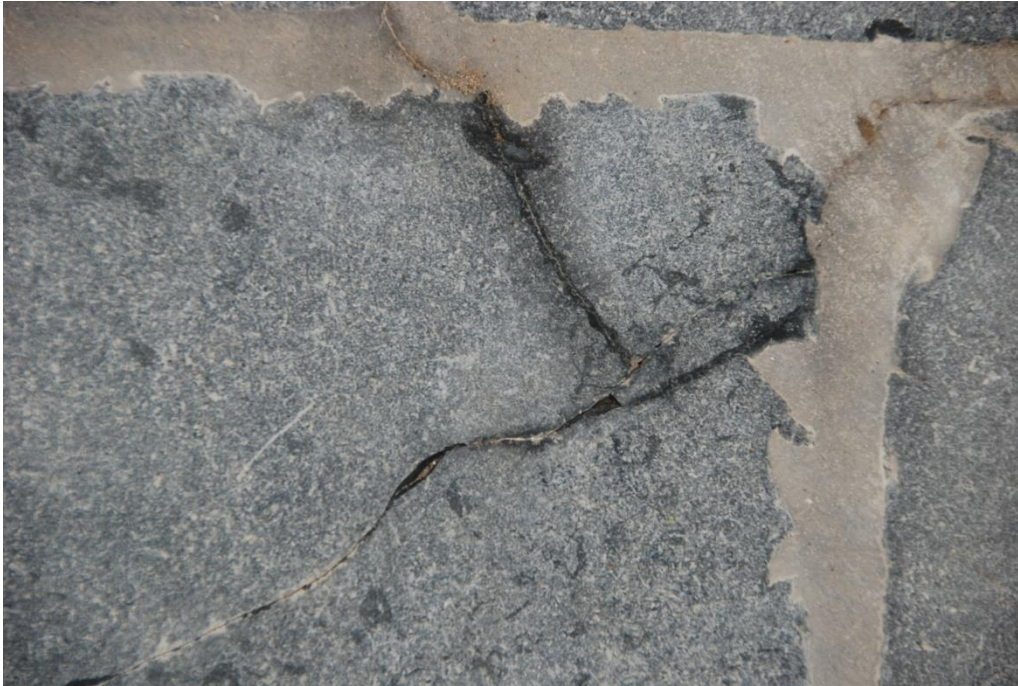
Figuur 10. Halfopen barsten die enkel vanaf de randen van de platine vochttopslorpend zijn, zoals aangegeven door de donkere kleur. Mogelijk zijn deze barsten verwijfd door het behouwen van de rand van de platine waardoor ze gemakkelijker vocht opnemen. Het leidt echter geen twijfel dat mettertijd de open, vochttopslorpende barst zich zal voortzetten over het nu nog halfopen deel van de barst, die initieel van tektonische oorsprong is, en dat deze platine ook gaat splijten.

Dit proces is nog niet afgelopen in de blauwe stenn van de oprit, en zet zich voort van de meer kwetsbare rand naar het centrum van de platines (Fig. 10).

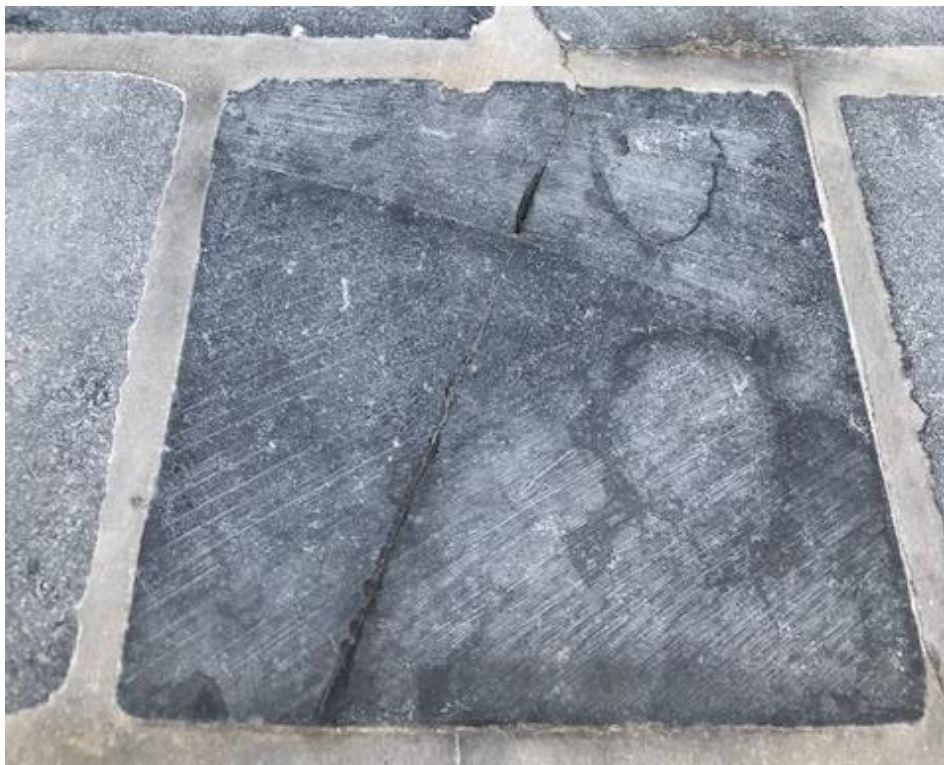
Figuur 11. Voorbeeld van een platine met scherp sedimentair contact tussen donkerder en meer grofkorrelige grainstone in het midden met blekere iets fijnkorreliger grainstone bovenaan (het gebruikelijke type), met nodulair vervormd contact met meest fijnkorrelige grainstone anderaan. Een rechte tektonische voeg, deels opgevuld als een calcietader, is deels halfopen, zonder vochttopslorping, deels met vochttopslorping en al gedeeltelijk doorgebroken zoals de breuk door de cementvoeg bovenaan aantoont. Mettertijd zal deze platine in twee breken.

Dit betekent dat het schadeproces niet is afgelopen en dat de vermoedelijk nog talrijk aanwezige halfopen barsten en microbarsten mettertijd zullen worden omgezet in open barsten en gebroken platines (Fig. 11). Deze partij Vietnamese blauwe steen komt dus uit een deel van de groeve dat aan drukontlasting is blootgesteld met opening van discontinuïteitsvlakken tot gevolg. De aanwezigheid van deze discontinuïteitsvlakken (aders, tektonische voegen, gelaagdheidsvlakken) is op zich geen probleem, wel de drukontlasting die ze hebben ondergaan. Eigenlijk is deze steenpartij ongeschikt voor buitengebruik in ons klimaat.
